技术公告号	KB0006023
发布日期	2020/11/24
文档版本(修订)	REV 1
适用产品名称	<input checked="" type="checkbox"/> 司印云打印 <input checked="" type="checkbox"/> 司印涉密版
适用产品版本	V3.0.0.0

KB0006023-服务器只安装 Console+MQ 司印服务无法启动

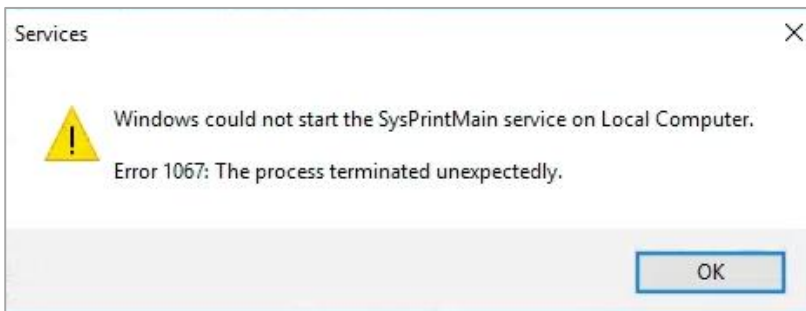
在分布式部署过程中，服务器上只部署 Console+Message，没有安装部署 NODE，RADAR 模块的情况下，安装完成后司印服务 SysPrintMain 服务无法启动。手动启动 SysPrintMain 会有如下提示：

司印技术中心经分析确认是司印 V3.0.0.0 的 BUG，并为此发布了 KB0006023 热补丁。该补丁的下载和安装方式如下：
